**ЗАКЛЮЧЕНИЕ СПЕЦИАЛИСТА № \*\*\*\*\***

по результатам обследования участка перепуска воды под железнодорожными путями  
необщего пользования в составе объекта: «Строительство склада материалов с  
подъездными железнодорожными путями»,

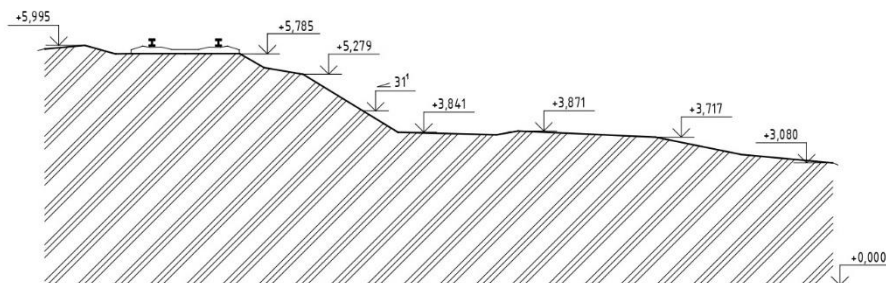
Сечение 1-1, М 1:100

| Сечение | Углы по 3D-сканированию, град. | Максимальный угол, град. | Расчетное заложение $m = 1/\operatorname{tg}(\alpha)$ | Ориентировочная крутизна | Отклонение от 1:1,5, % | Оценка |
|---|---|---|---|---|---|---|
| 1-1 | 31 | 31 | 1.66 | 1:1.66 | 0.0 | не круче 1:1,5 |

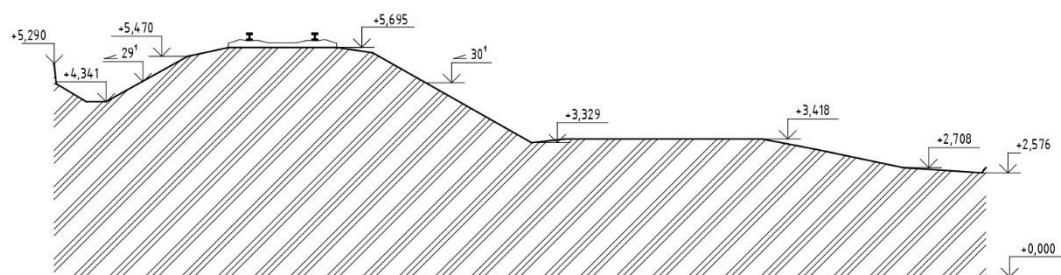
Сечение 2-2, М 1:100

| Сечение | Углы по 3D-сканированию, град. | Максимальный угол, град. | Расчетное заложение $m = 1/\operatorname{tg}(\alpha)$ | Ориентировочная крутизна | Отклонение от 1:1,5, % | Оценка |
|---|---|---|---|---|---|---|
| 2-2 | 29, 30 | 30 | 1.73 | 1:1.73 | 0.0 | не круче 1:1,5 |

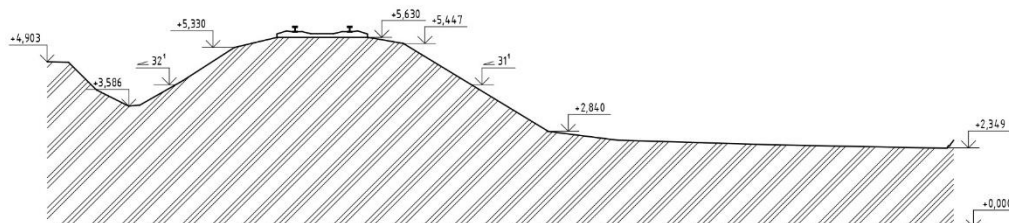
Сечение 3-3 М 1:100

| Сечение | Углы по 3D-сканированию, град. | Максимальный угол, град. | Расчетное заложение $m = 1/\operatorname{tg}(\alpha)$ | Ориентировочная крутизна | Отклонение от 1:1,5, % | Оценка |
|---|---|---|---|---|---|---|
| 3-3 | 31, 32 | 32 | 1.6 | 1:1.60 | 0.0 | не круче 1:1,5 |

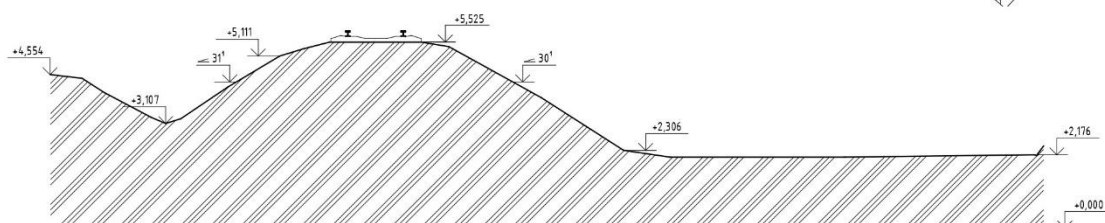
Сечение 4-4, М 1:100

| Сечение | Углы по 3D-сканированию, град. | Максимальный угол, град. | Расчетное заложение $m = 1/\operatorname{tg}(\alpha)$ | Ориентировочная крутизна | Отклонение от 1:1,5, % | Оценка |
|---|---|---|---|---|---|---|
| 4-4 | 30, 31 | 31 | 1.66 | 1:1.66 | 0.0 | не круче 1:1,5 |

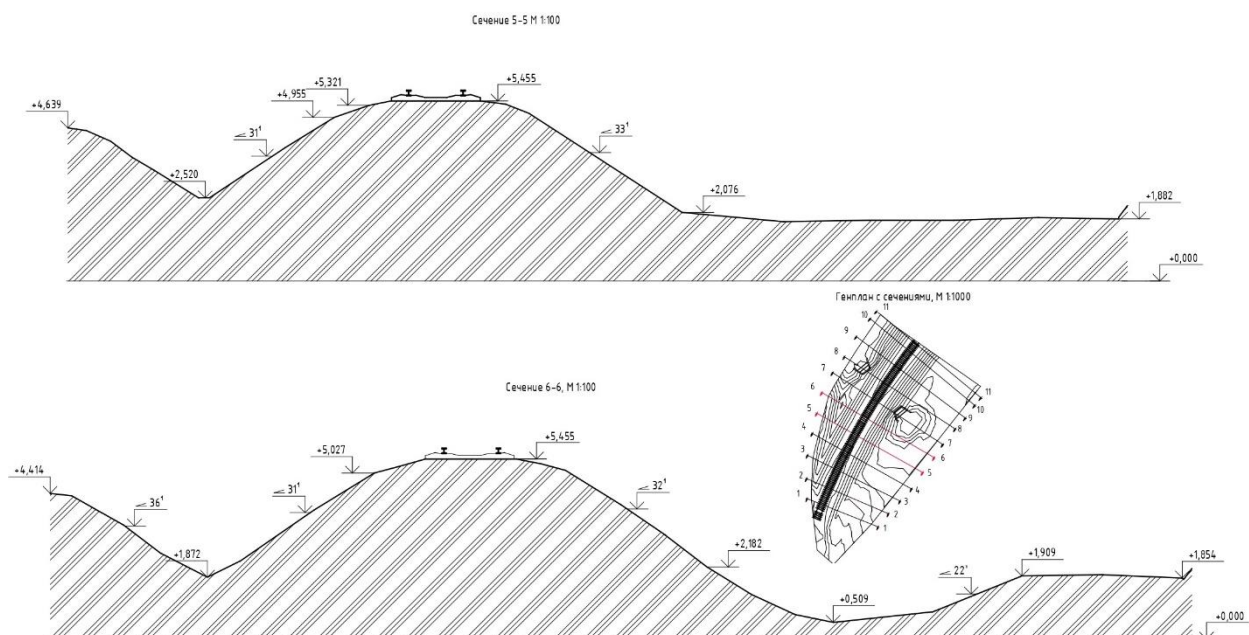
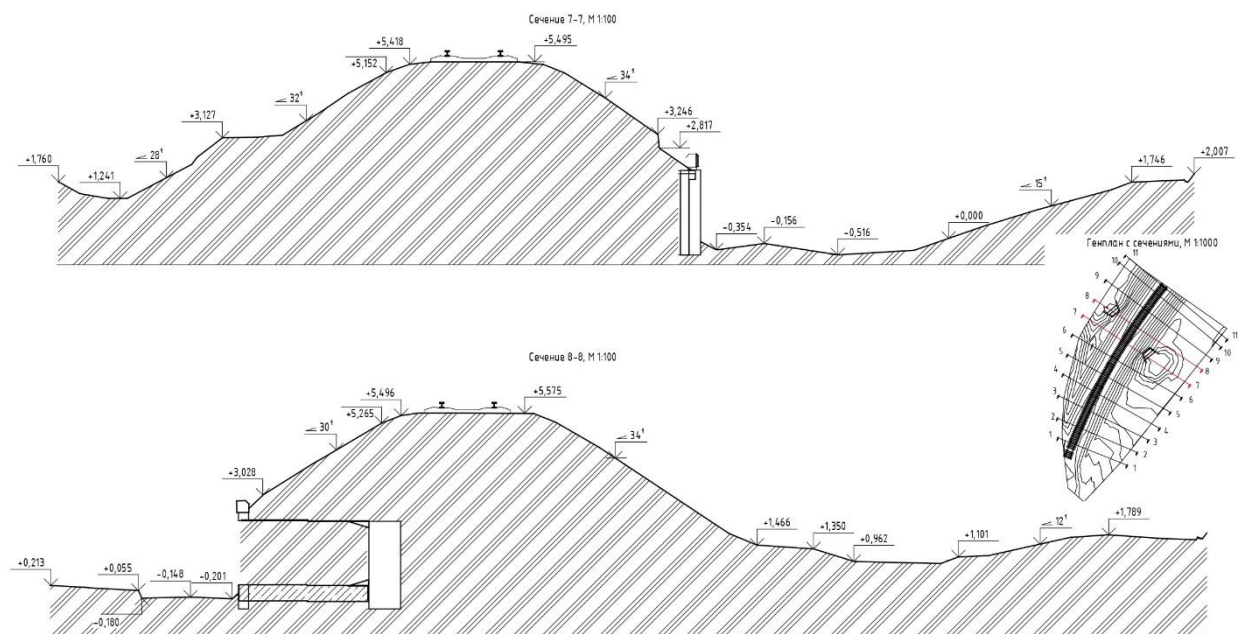
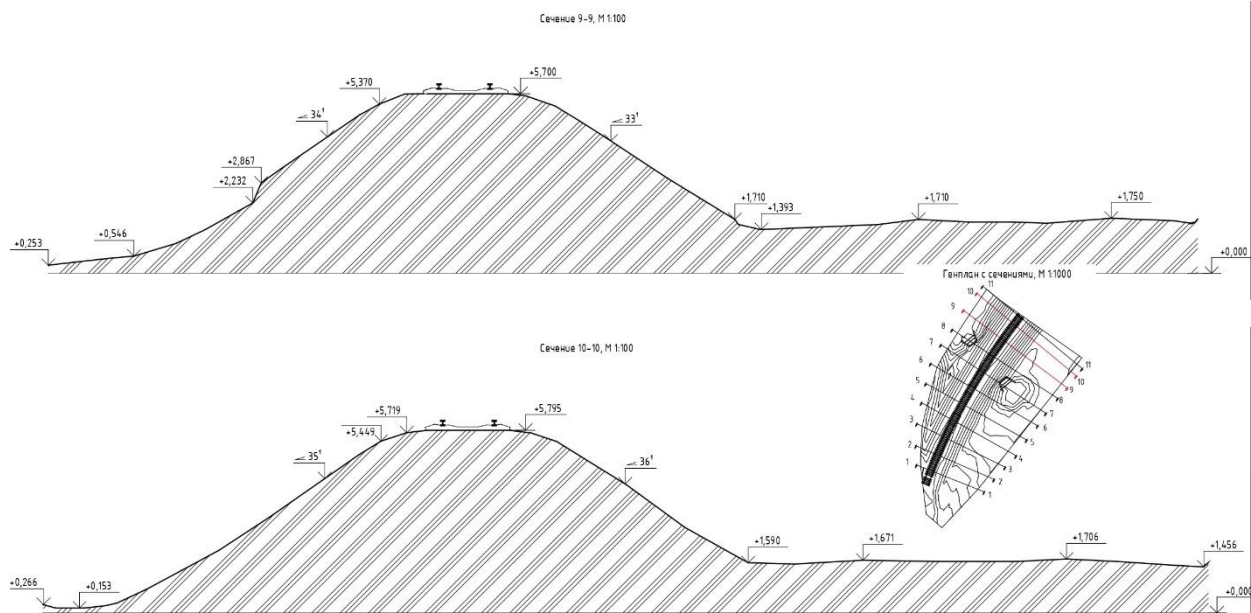
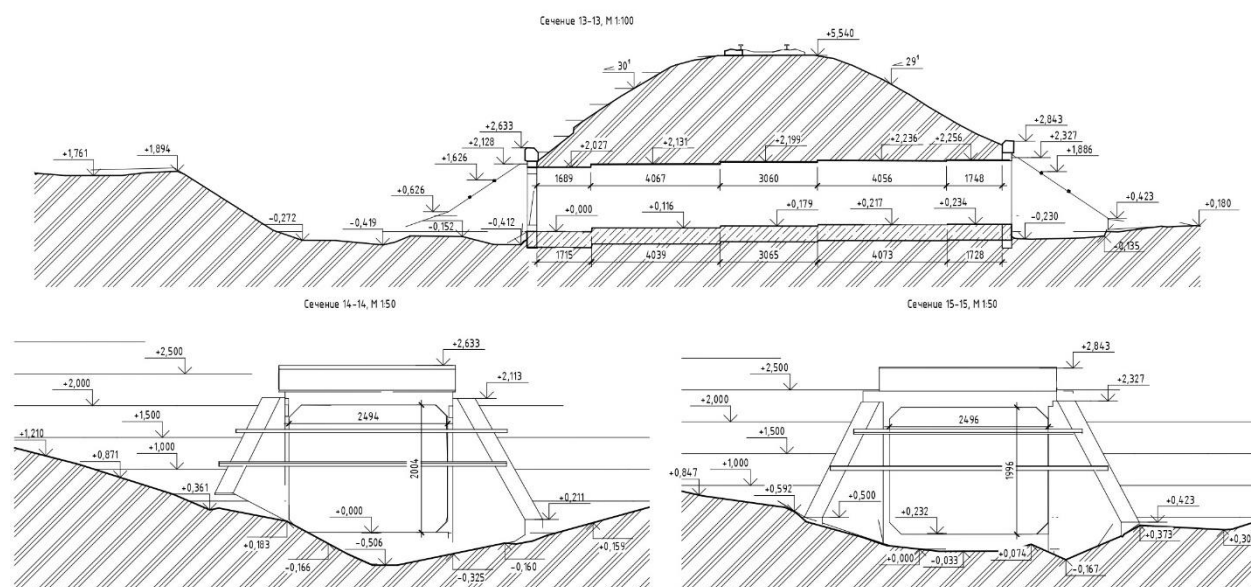
С целью определения фактических параметров местности произведено 3D-сканирование данного участка. По результатам анализа материалов 3D-сканирования участка в районе водопропускной трубы установлено, что фактическая геометрия насыпи характеризуется значительными перепадами высот и выраженной крутизной откосов. В представленных сечениях зафиксированы углы откосов преимущественно в диапазоне  $29^{\circ}$ – $36^{\circ}$ , при этом локальные значения  $34^{\circ}$ – $36^{\circ}$  соответствуют ориентировочной крутизне около 1:1,48 — 1:1,38 и требуют отдельной расчетной проверки устойчивости.

По результатам пересчета максимальных углов откосов по сечениям установлено, что максимальный зафиксированный угол составляет  $36^\circ$ , что соответствует ориентировочной крутизне 1:1,38. Такое значение является более крутым, чем условный ориентир 1:1,5, и отклоняется от него по горизонтальному заложению примерно на 8,2 %.
